Journées Techniques Ouvrages d'Art 2014

Retour d'expériences
sur les ouvrages d'art
atteints d'alcali-
réaction en région
Nord-Pas-de-Calais

DELAHAYE Eric

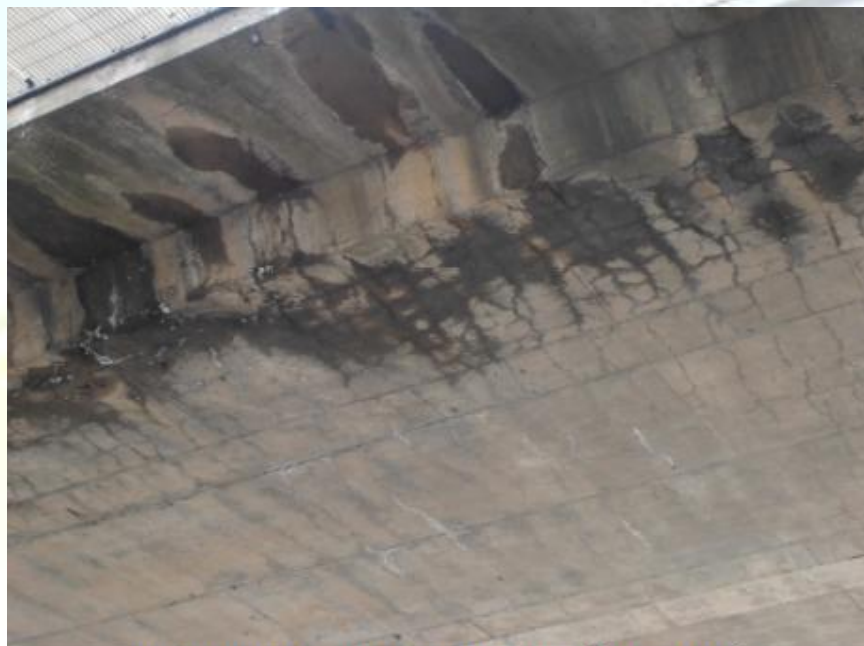
Tablier d'un pont-dalle en béton armé

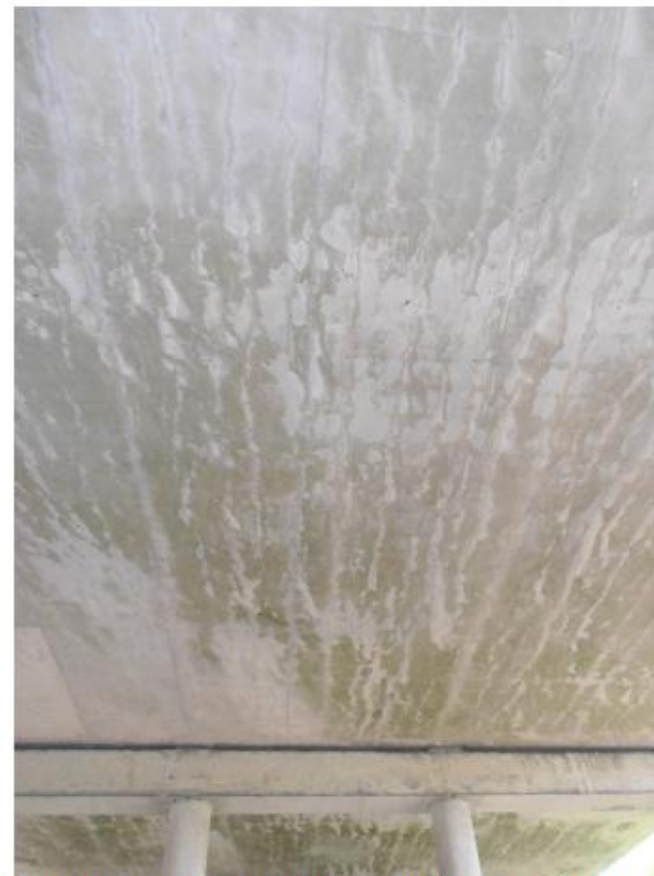
Tablier d'un pont-dalle en béton précontraint

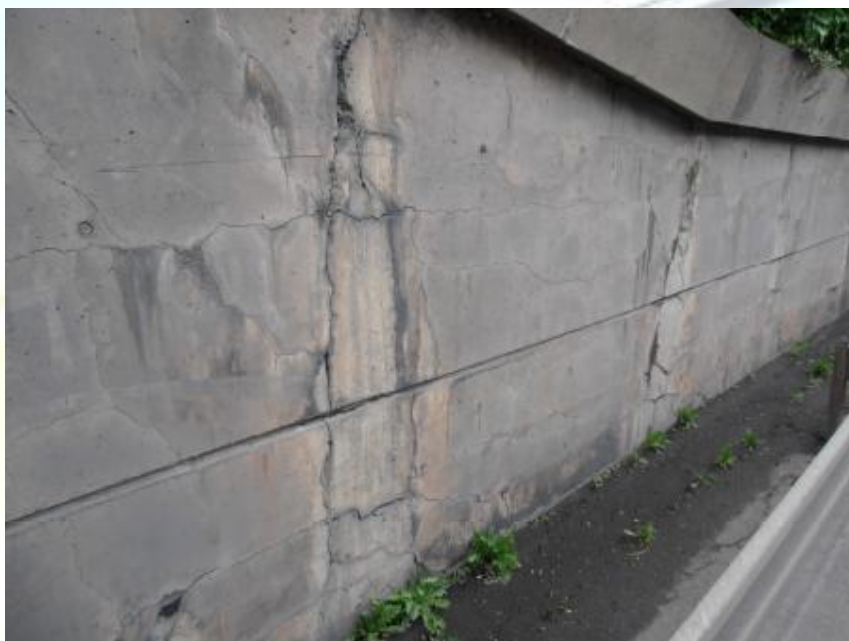
Mur en béton armé

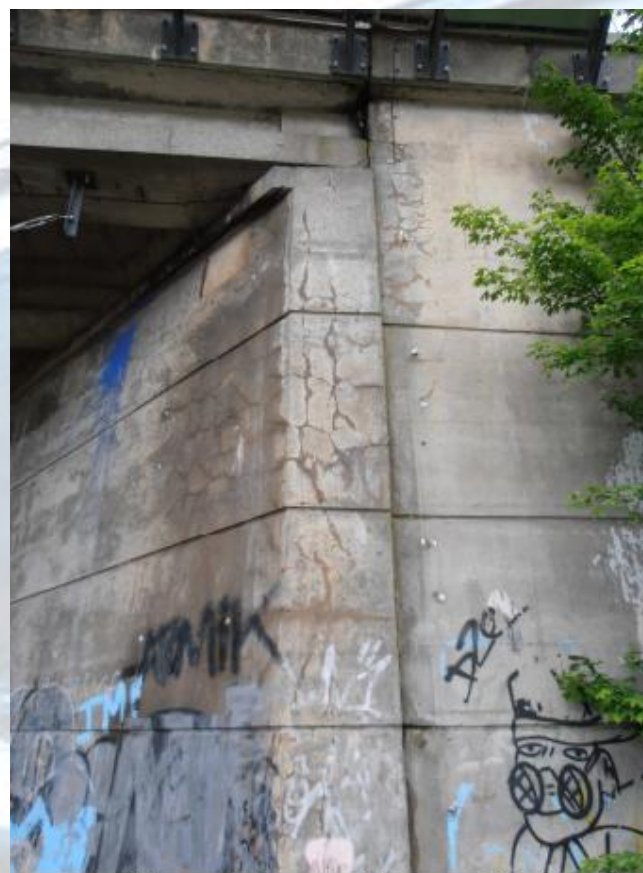
Mur de front d'une culée

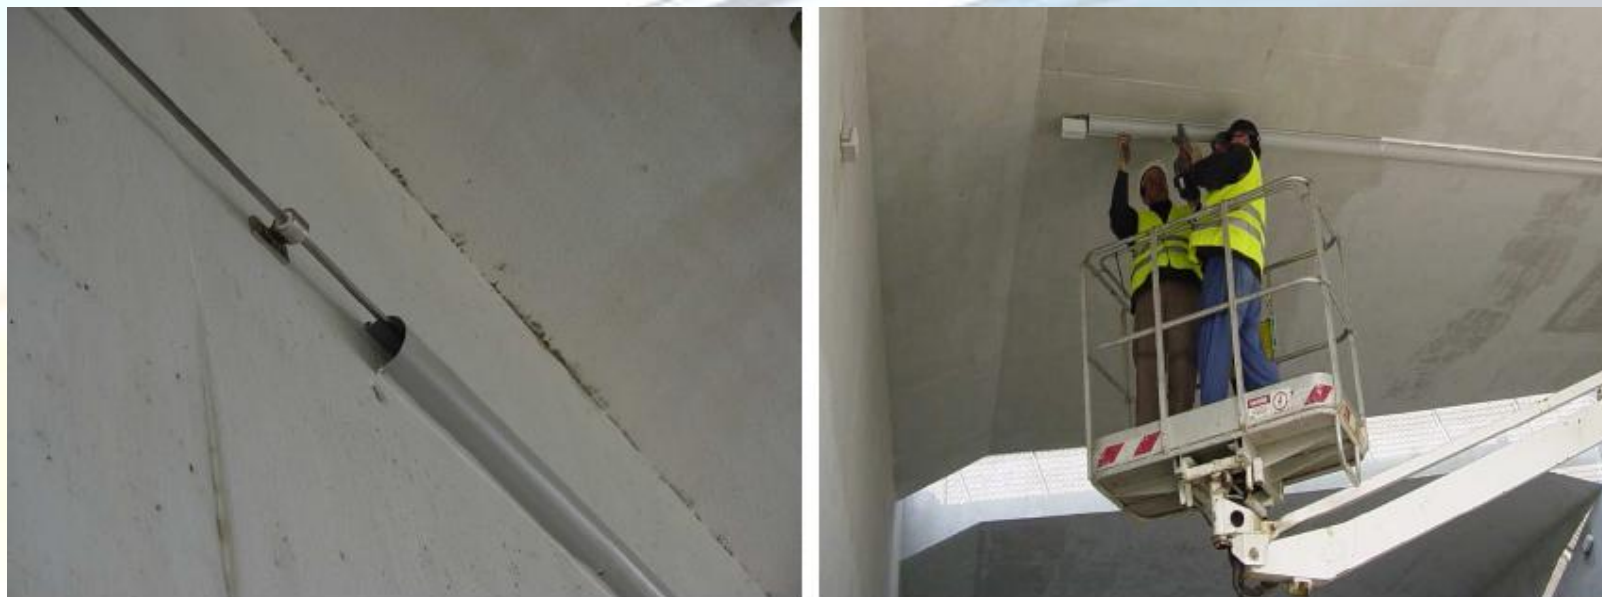
Capteurs de déplacement à liaison radio positionnés à l'extrémité de barres de 6 à 12 m de longueur

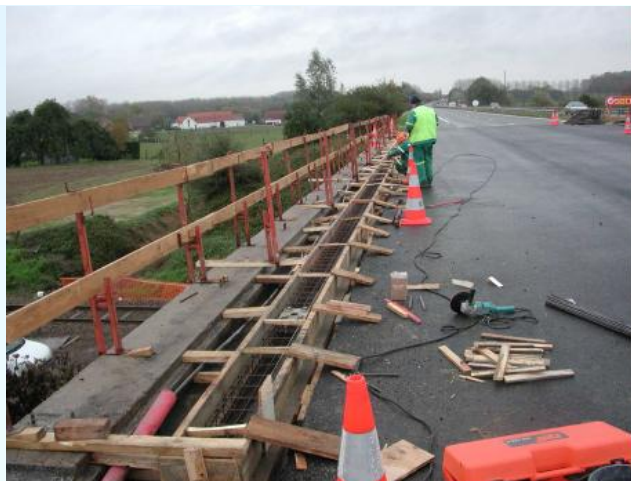
- Pont-dalle en BP à 3 travées
- Ouvrage en ordre de priorité 1
- Fissuration
 - Intrados du tablier : fissures longitudinales du tablier (de 0,1 à 0,5mm)
 - Faces latérales du tablier
 - Chevêtres des culées et fûts des piles
- Infiltrations d'eau (joints, ancrages traversants des GS)
- Expertise concluant à une RGI des bétons

Confection d'une longrine non ancrée en rive et reprise de l'étanchéité

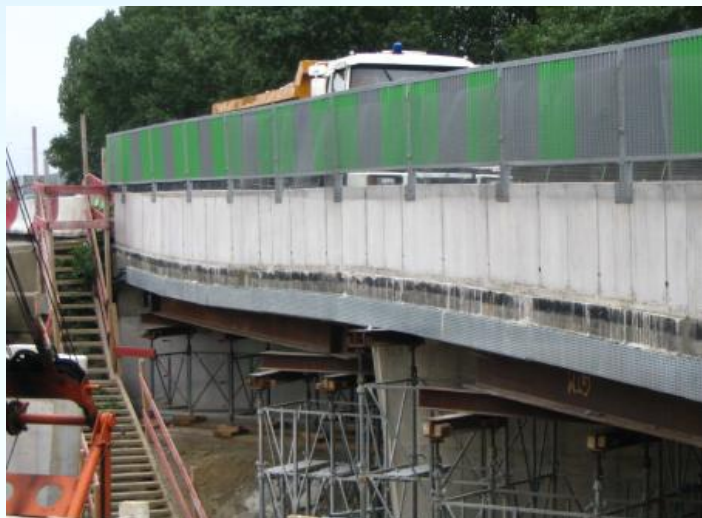
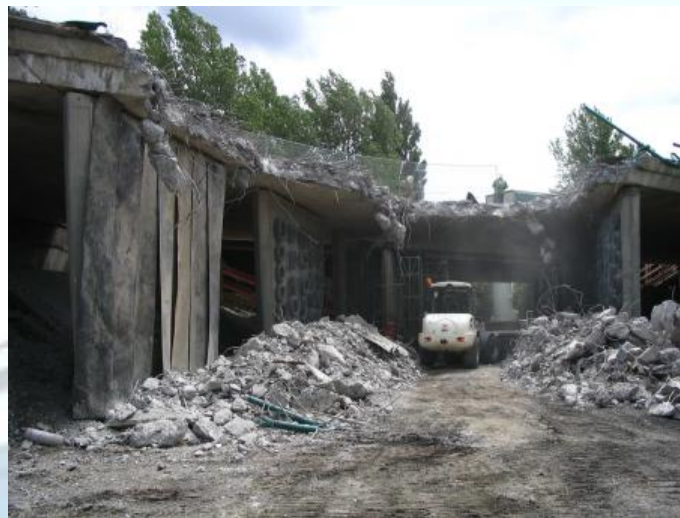
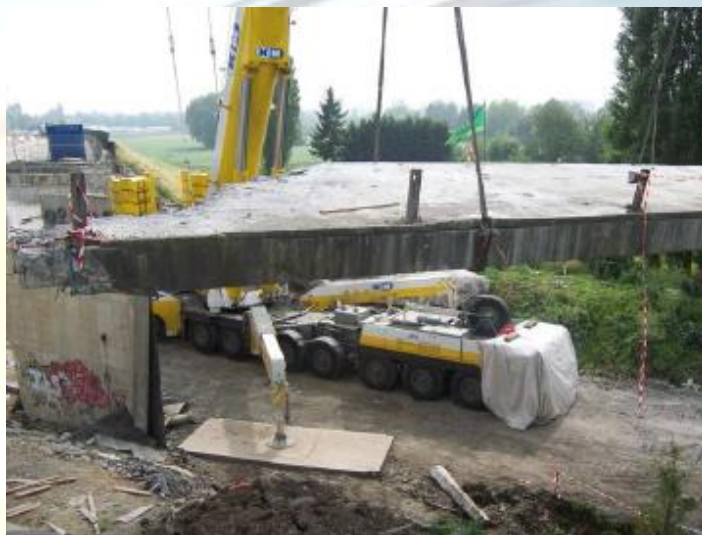
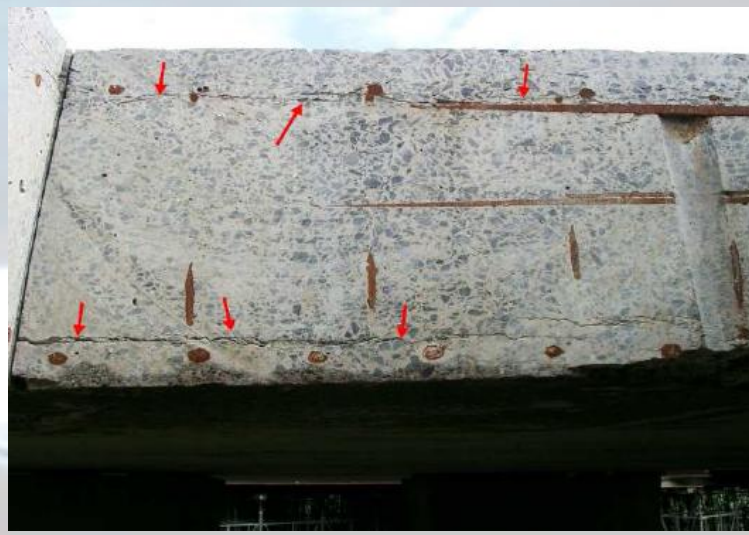
PI7 de l'A22

- Pont-dalle en BA à 3 travées avec biais de 45 grades
- Trafic important : 40000 véh/j dont 18% de PL
- Ferrailage insuffisant et inadapté au biais
- Ouvrage en ordre de priorité 1
- Fissuration généralisée de la dalle
- Fléchissement des bords libres (12cm)
- Culées très dégradées, piles peu affectées

- Étalement du tablier n°1 et basculement du trafic (2X2 voies)
- Démolition et reconstruction du tablier n°2
- Réalisation de nouvelles culées, conservation des piles
- Basculement du trafic sur nouveau tablier n°2
- Démolition et reconstruction du tablier n°1
