Journées Techniques Ouvrages d'Art 2014

Retour d'expériences
sur les ouvrages d'art
atteints d'alcali-
réaction en région
Nord-Pas-de-Calais

DELAHAYE Eric

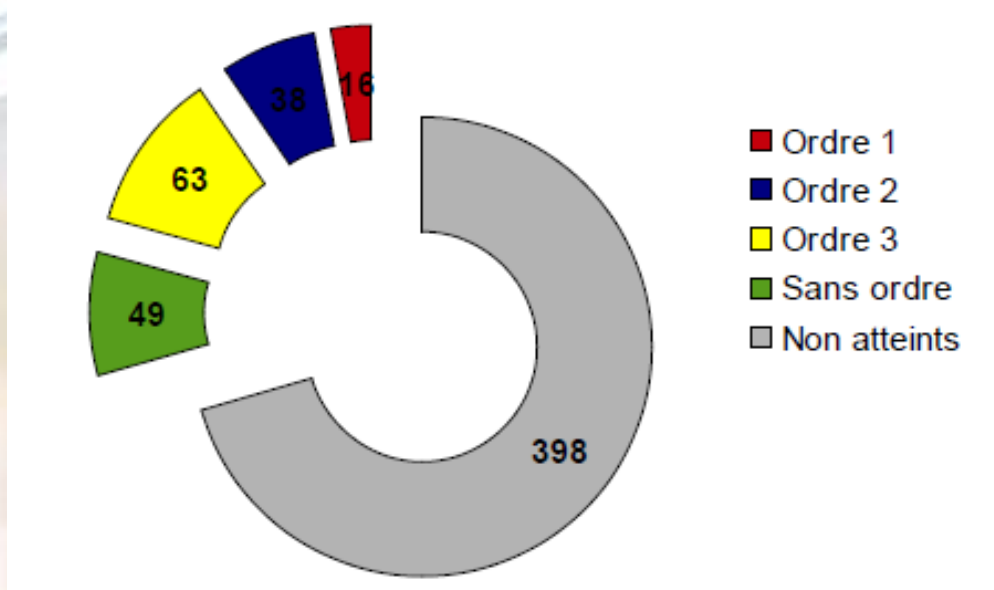
Classification des OA par ordre de priorité

Ordre de priorité = croisement IBD et EVG

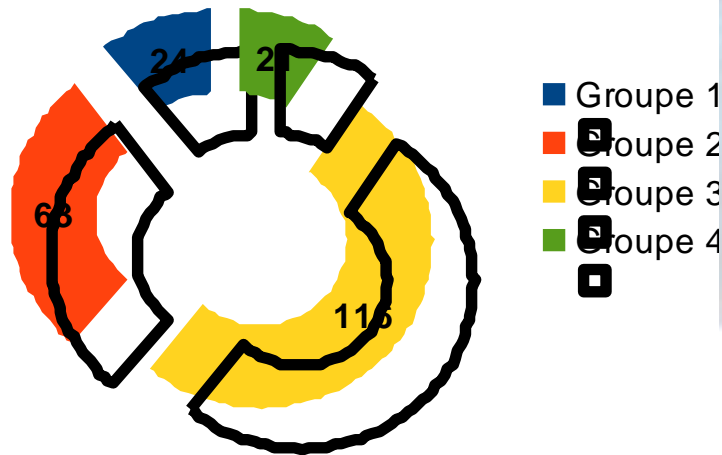
Classement des ouvrages de l'A26

- Classement de 224 ouvrages selon 4 groupes à partir d'observations :
 - Macroscopiques : relevés des désordres
 - Microscopiques : observations sur échantillons prélevés
 - Chimiques : teneurs en ettringite
- Pondération des critères
- Objectif de prioriser les expertises et les travaux

- Analyses approfondies et suivi spécifique des ouvrages les plus dégradés (Groupe 1)
- Suivi de la fissuration de tous les ouvrages en application du guide LCPC
